# 芒洲湿地公园临时展厅资产处置评估服务 任务书

# 建筑物结构安全性检测鉴定报告

工程名称：横琴滨海湿地展厅临时建筑工程

报告编号：PX【2024】A0014

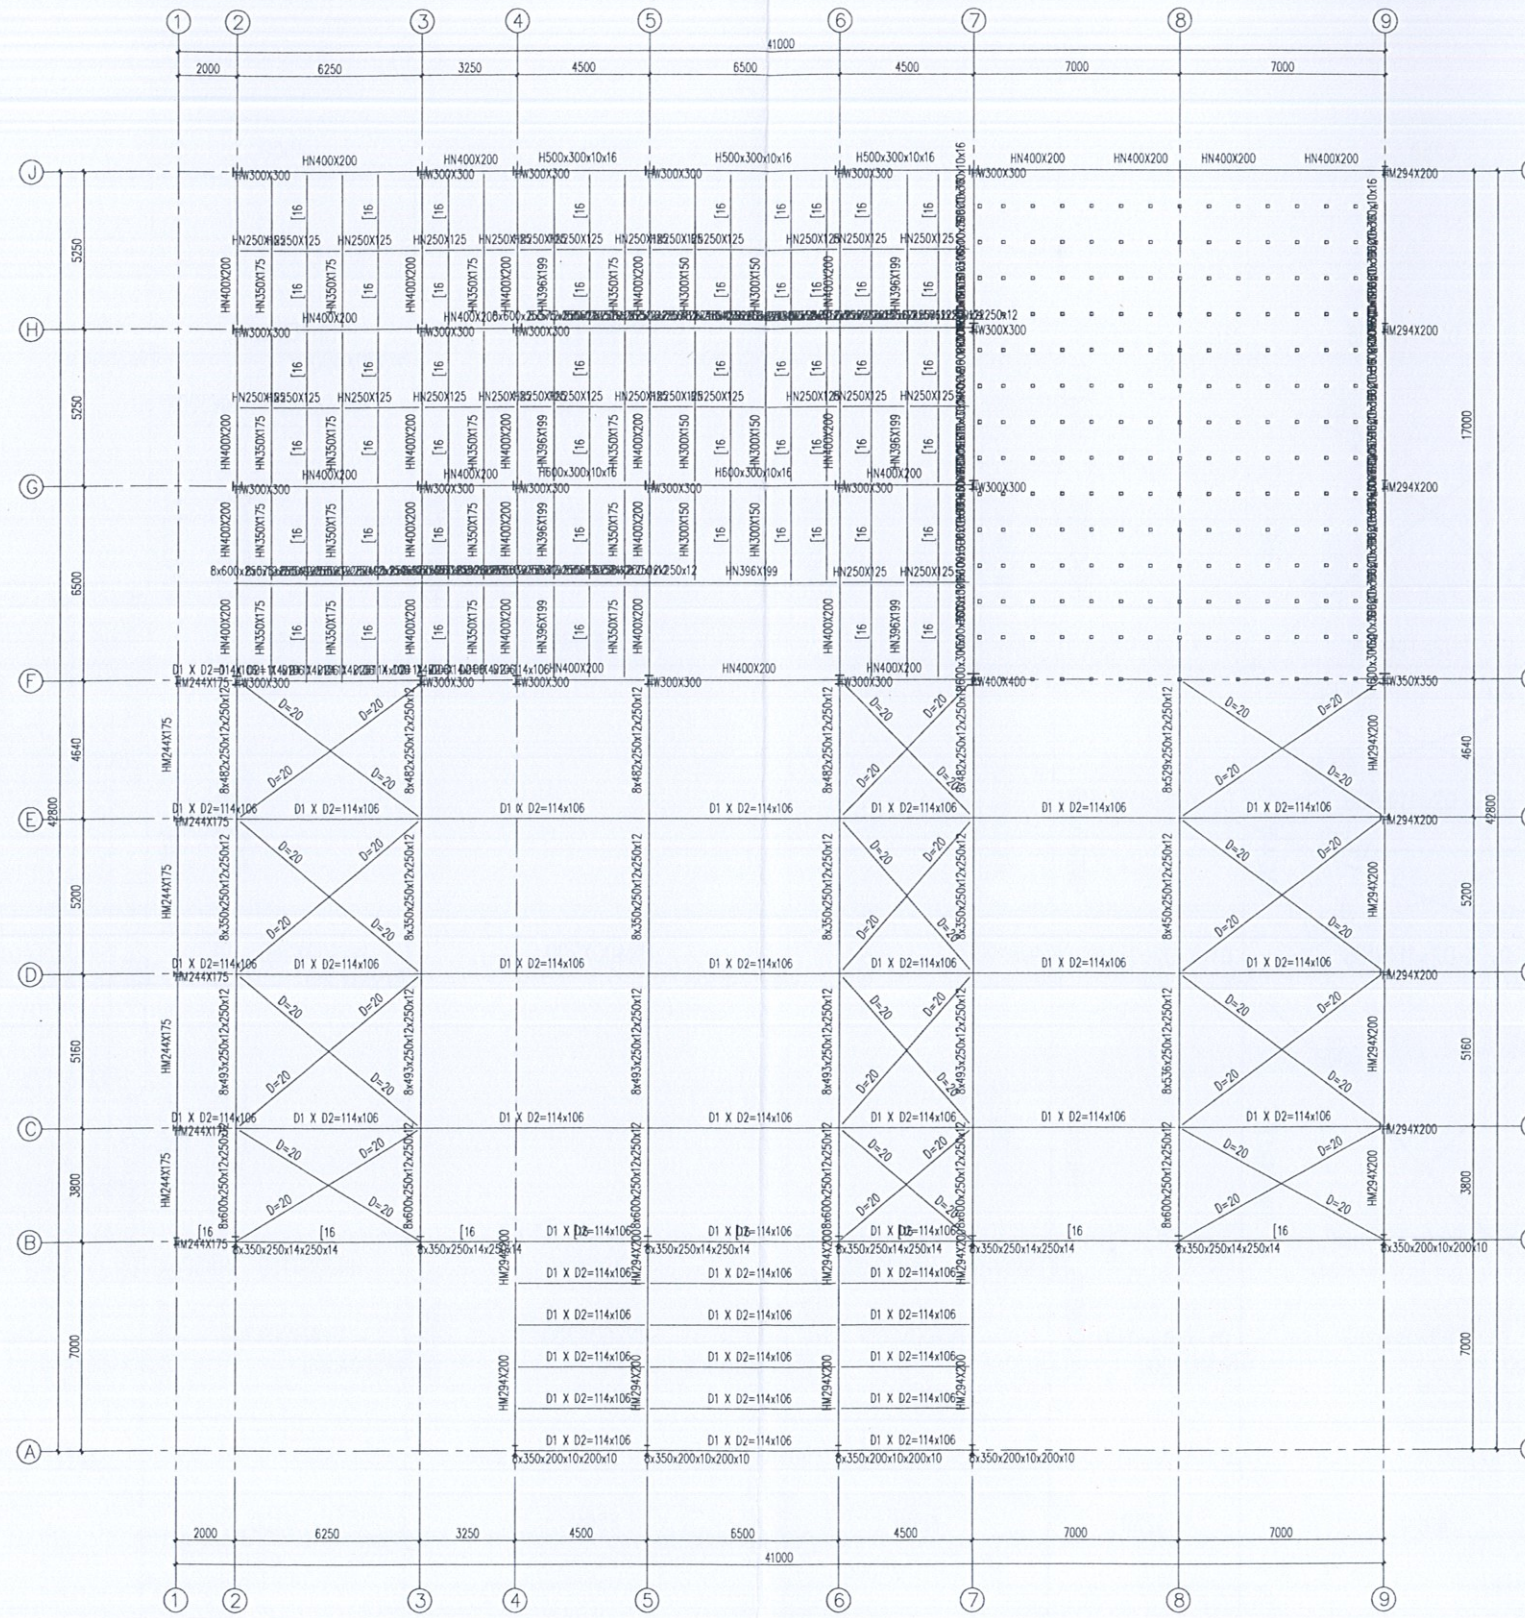
结构布置示意图

现场检测人员根据委托方提供的设计图纸,对建筑现状结构布置、构件尺寸、层高等进行复核,复核结果表明,该建筑部分结构布置与设计不一致,层数及层高与设计图纸相符。现场实测结构布置示意图详见附件 2 所示。

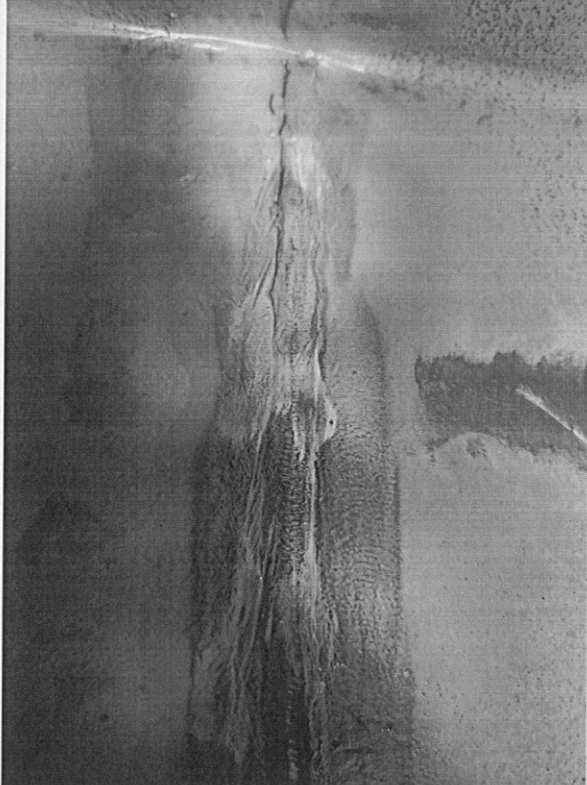
| 构件位置 | 照片 | 检测结果 |
|--|---|---|
| 屋面梁 6×F~G<br>焊缝质量检测<br>检测长度:<br>1200mm | | 无缺陷 |

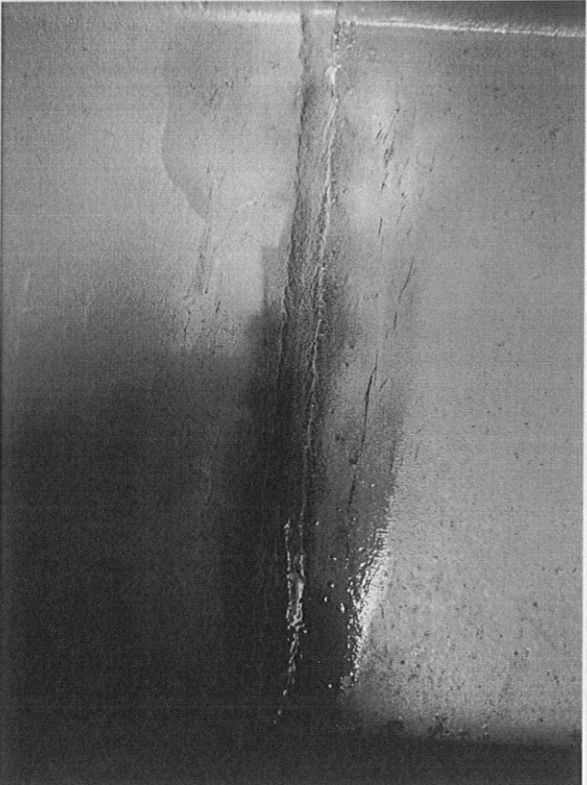
| 构件位置 | 照片 | 检测结果 |
|--|---|---|
| 屋面梁 5×F~G<br>焊缝质量检测<br>检测长度:<br>1200mm | | 无缺陷 |

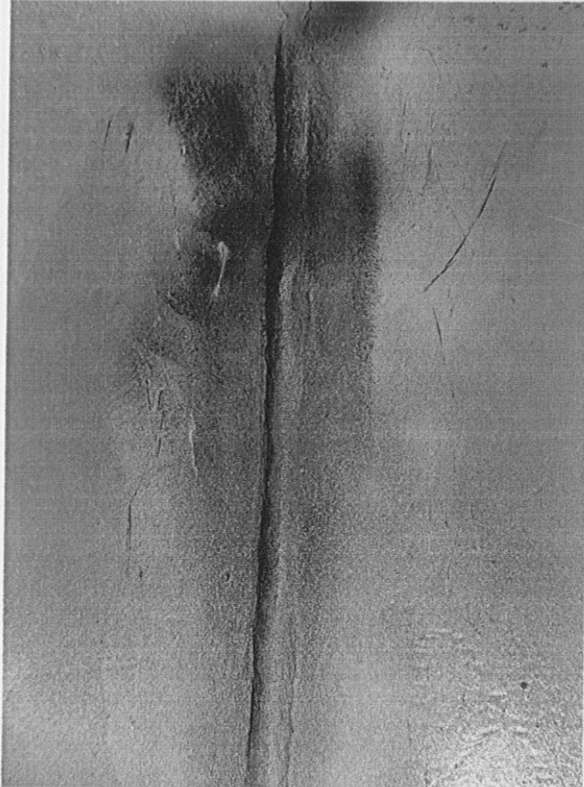
| 构件位置 | 照片 | 检测结果 |
|---|---|---|
| 屋面梁 5~6×G<br>焊缝质量检测<br>检测长度:<br>1200mm | | 无缺陷 |

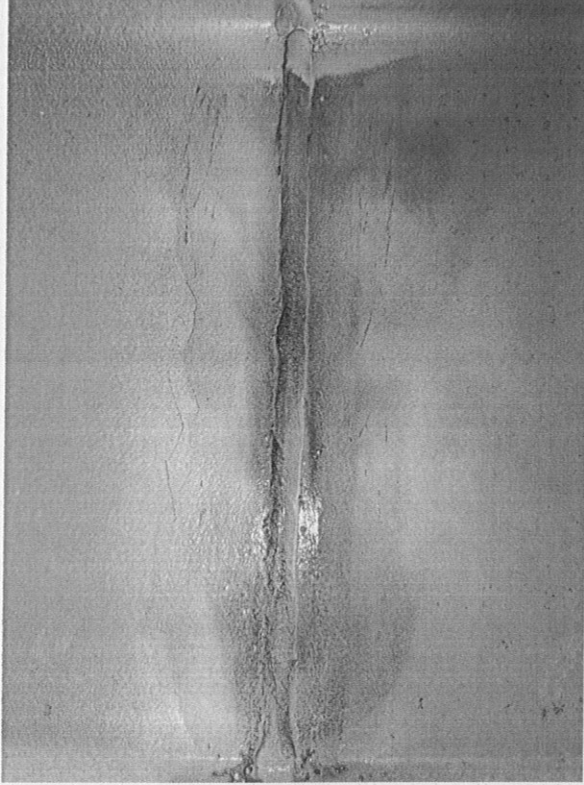
| 构件位置 | 照片 | 检测结果 |
|---|---|---|
| 屋面梁 5×G~J 焊<br>缝质量检测<br>检测长度:<br>1200mm | | 无缺陷 |

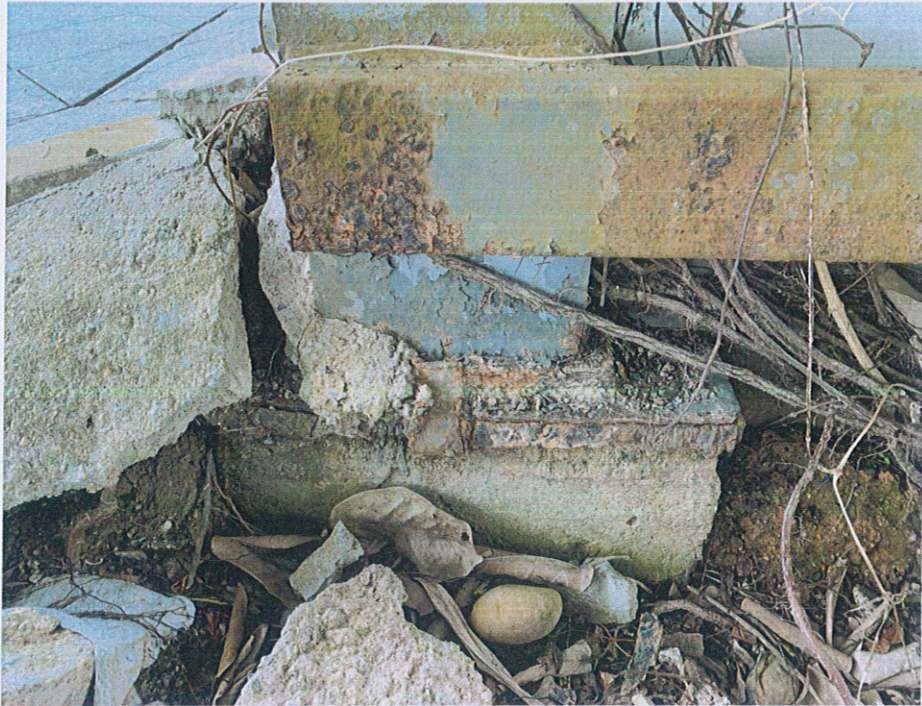
| 构件位置 | 照片 | 安全性等级 |
|---|--|---|
| 钢柱 4×A 支座板锈蚀 | | d <sub>u</sub> |

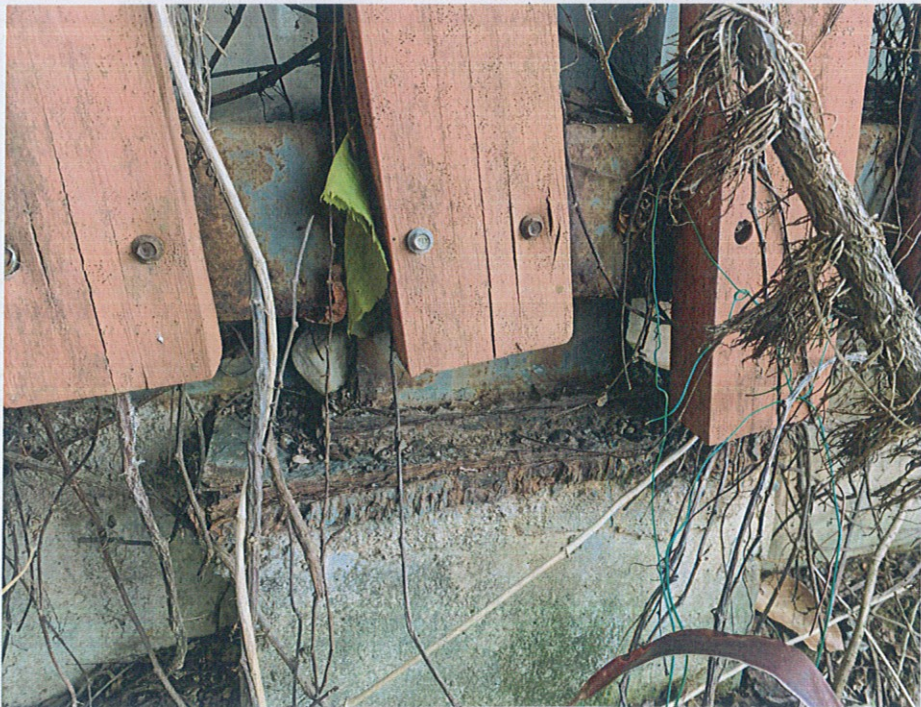
| 构件位置 | 照片 | 安全性等级 |
|---|--|---|
| 钢柱 5×A 支座板锈蚀 | | d <sub>u</sub> |

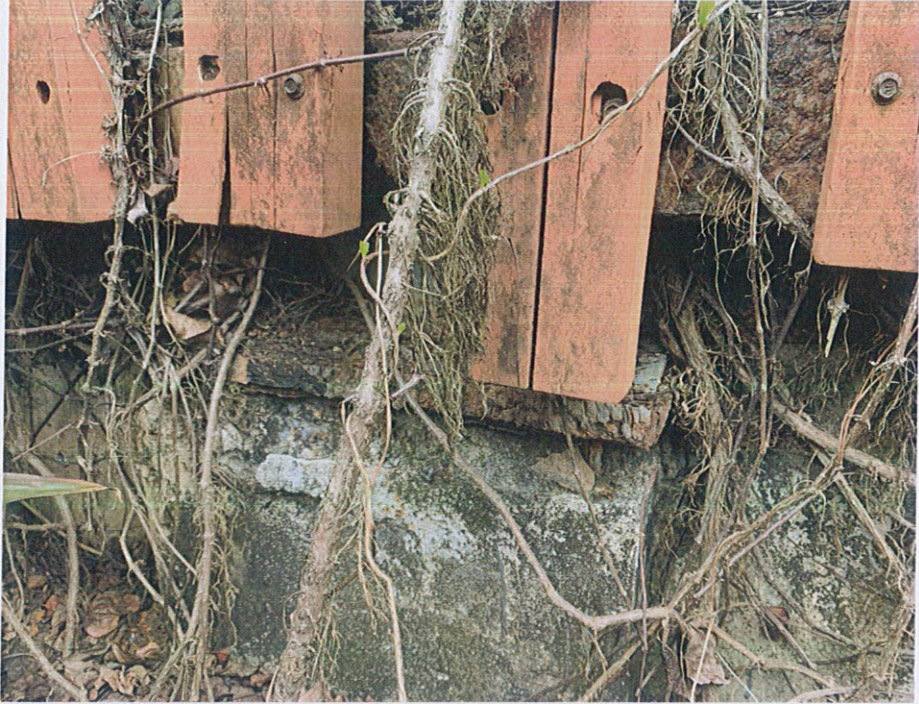
| 构件位置 | 照片 | 安全性等级 |
|---|--|---|
| 钢柱 6×A 支座板锈蚀 | | Ⅲ |

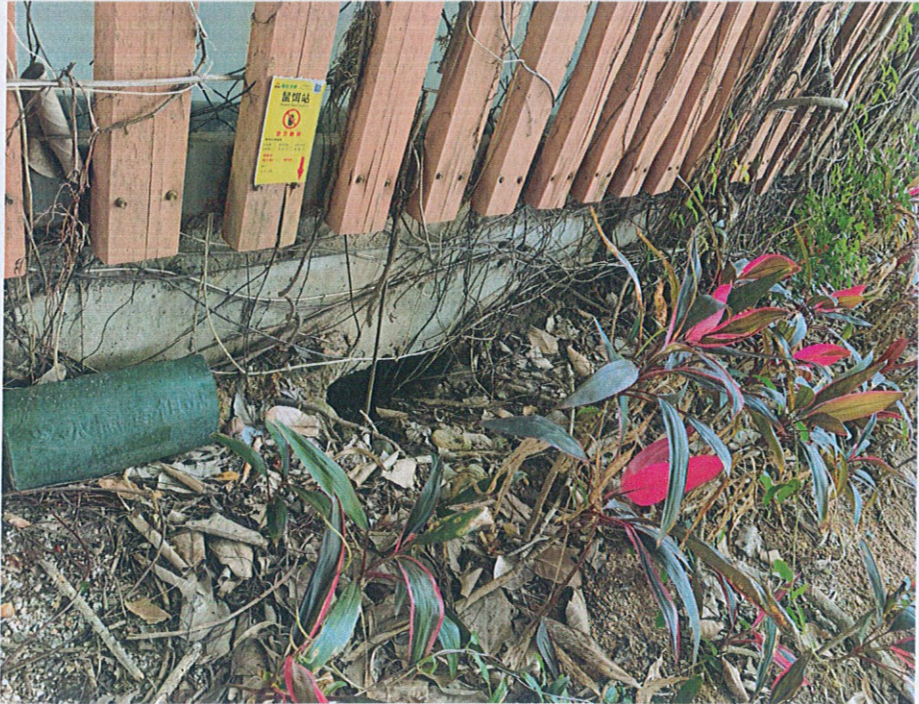
2、该建筑部分室外地坪下沉, 其余室内地面和室外地坪与主体结构之间未发现明显的相对位移, 室内地面和室外地坪未发现明显裂缝及损伤。

| 构件位置 | 照片 | 安全性等级 |
|---|--|---|
| 室外地坪 4~7×A 下沉 | | / |

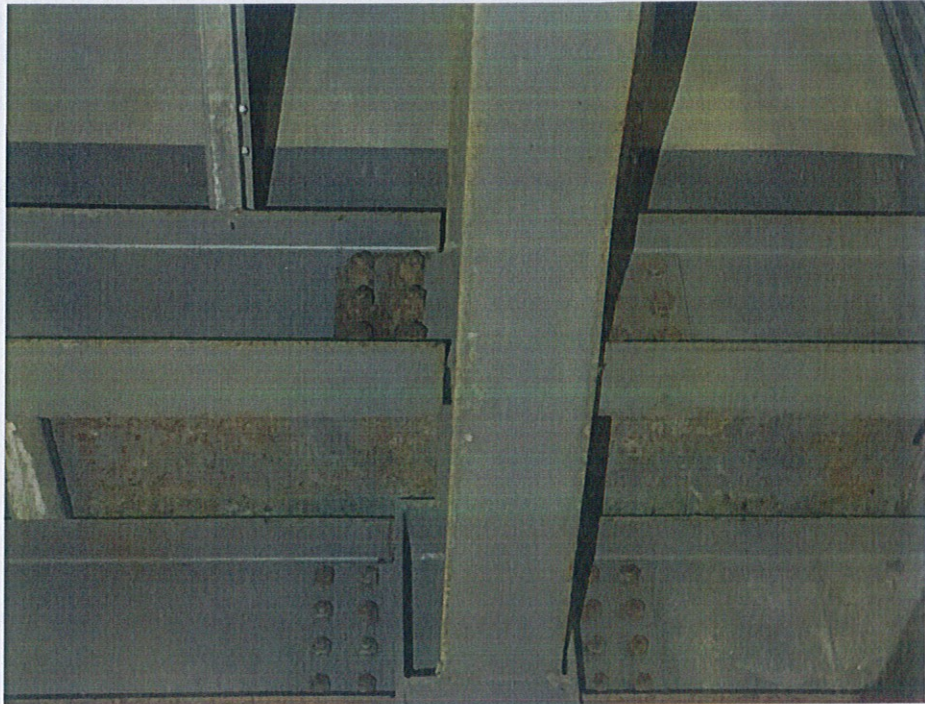
| 构件位置 | 照片 | 安全性等级 |
|---|--|---|
| 屋面钢梁 6×J 节点螺栓生锈 | | bu |

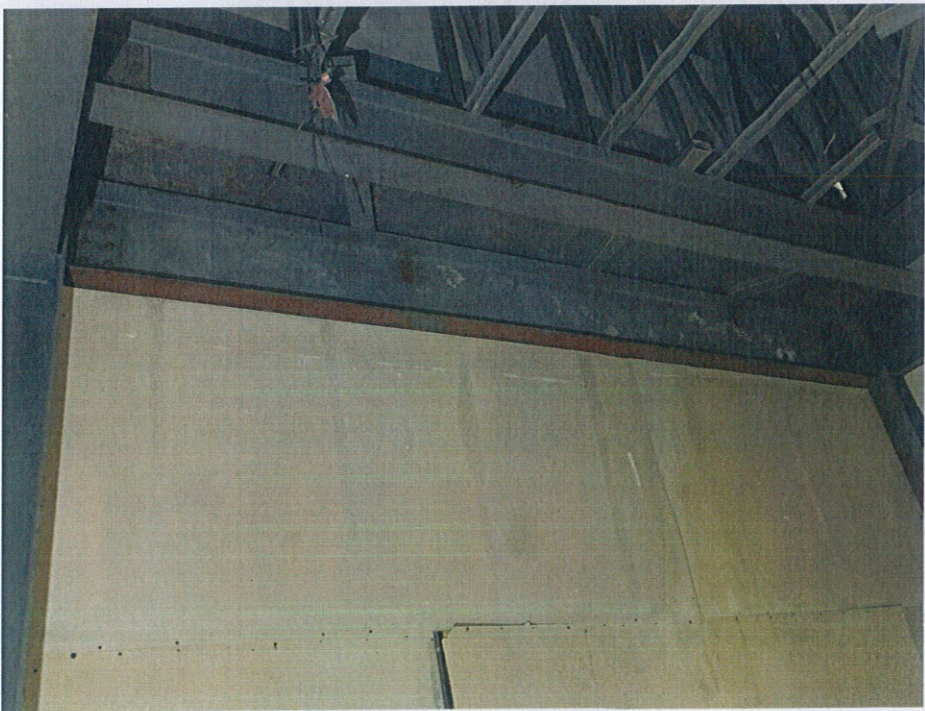
| 构件位置 | 照片 | 安全性等级 |
|---|--|---|
| 屋面钢梁 6~7×J 锈蚀 | | cu |

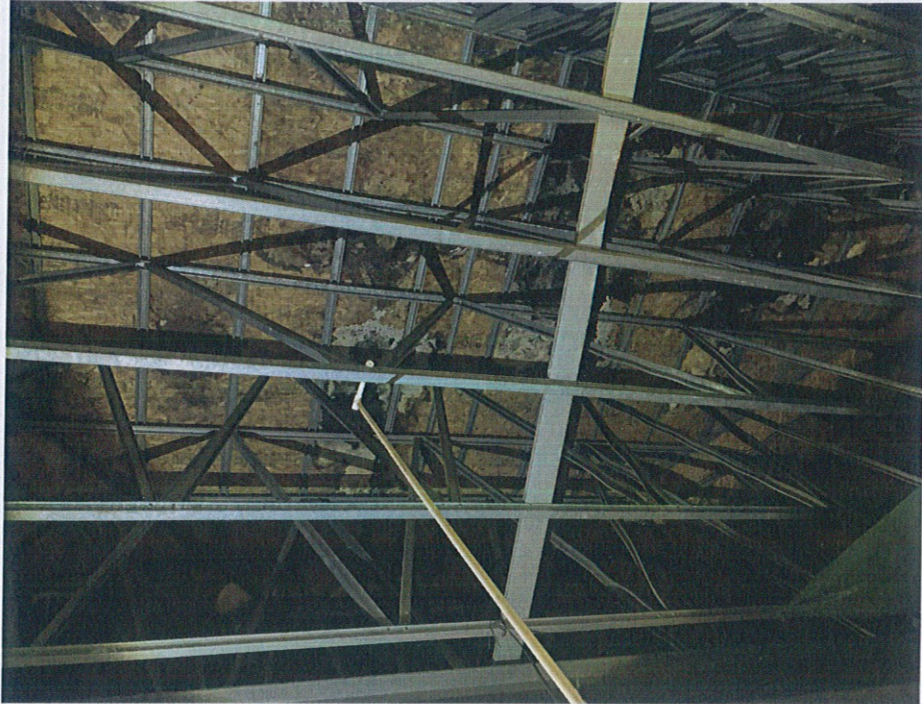
| 构件位置 | 照片 | 安全性等级 |
|---|--|---|
| 屋盖 4~7×G~J 渗水、破损 | | du |

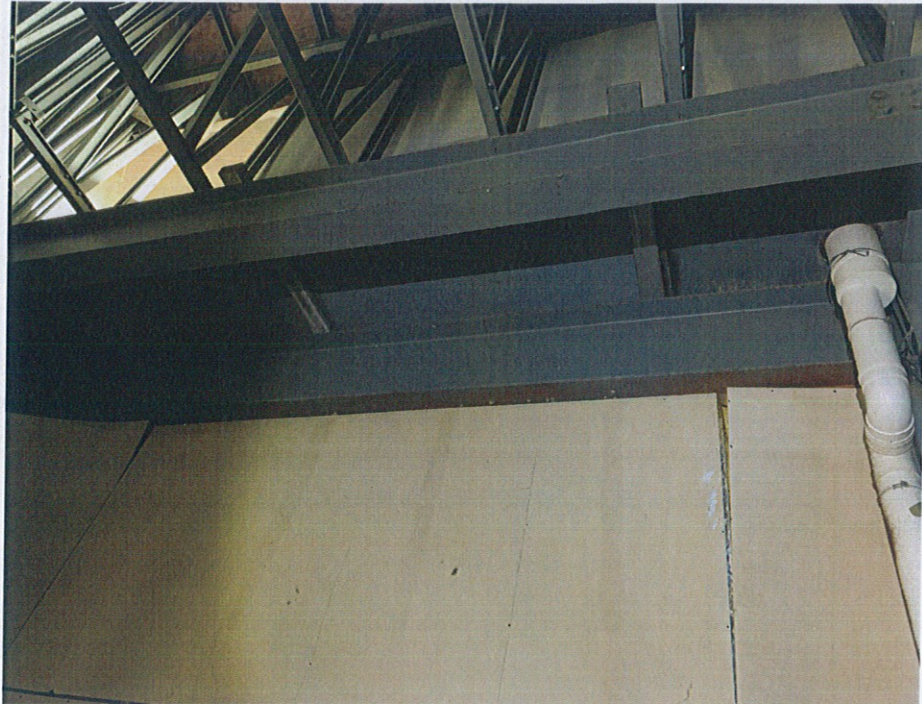
| 构件位置 | 照片 | 安全性等级 |
|---|--|---|
| 屋面钢梁 6~7×F<br>锈蚀 | | Cu |

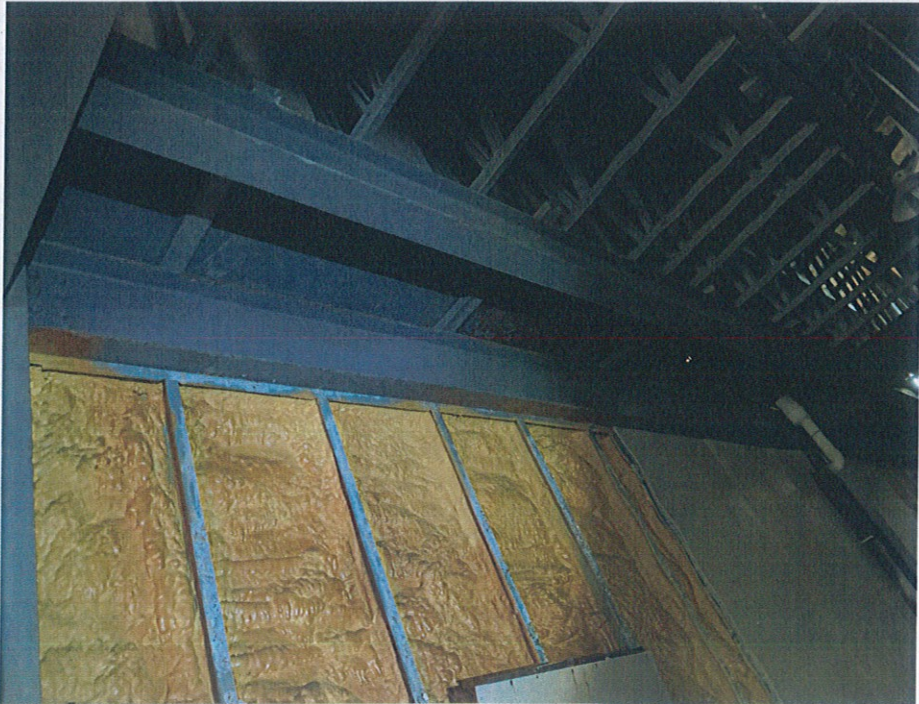
| 构件位置 | 照片 | 安全性等级 |
|---|--|---|
| 屋面钢梁 5~6×F<br>锈蚀 | | Cu |

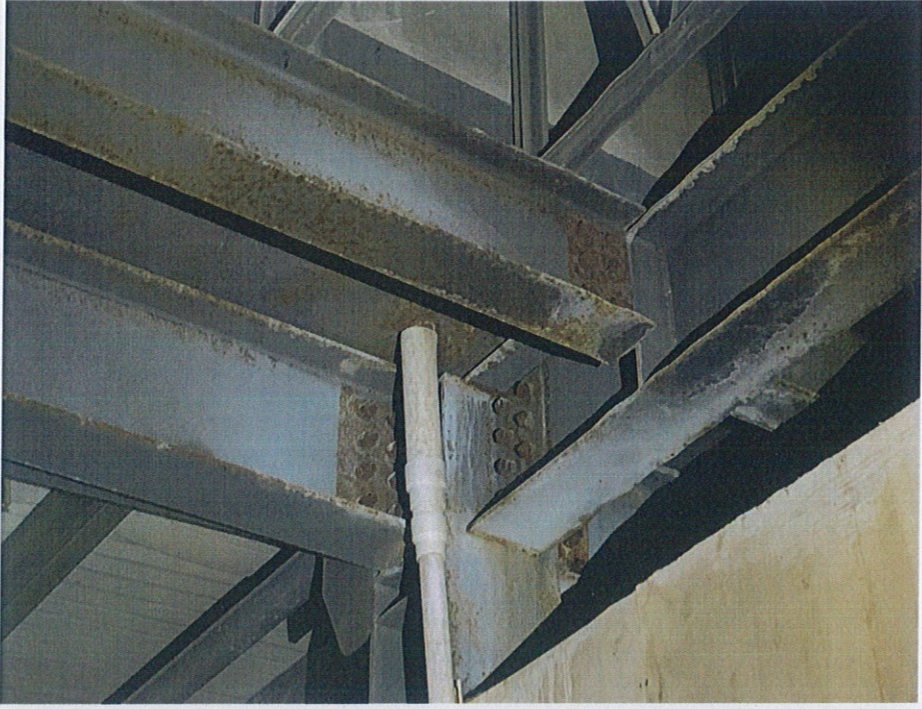
| 构件位置 | 照片 | 安全性等级 |
|---|--|---|
| 屋面钢梁 4×G<br>螺栓节点锈蚀 | | b <sub>u</sub> |

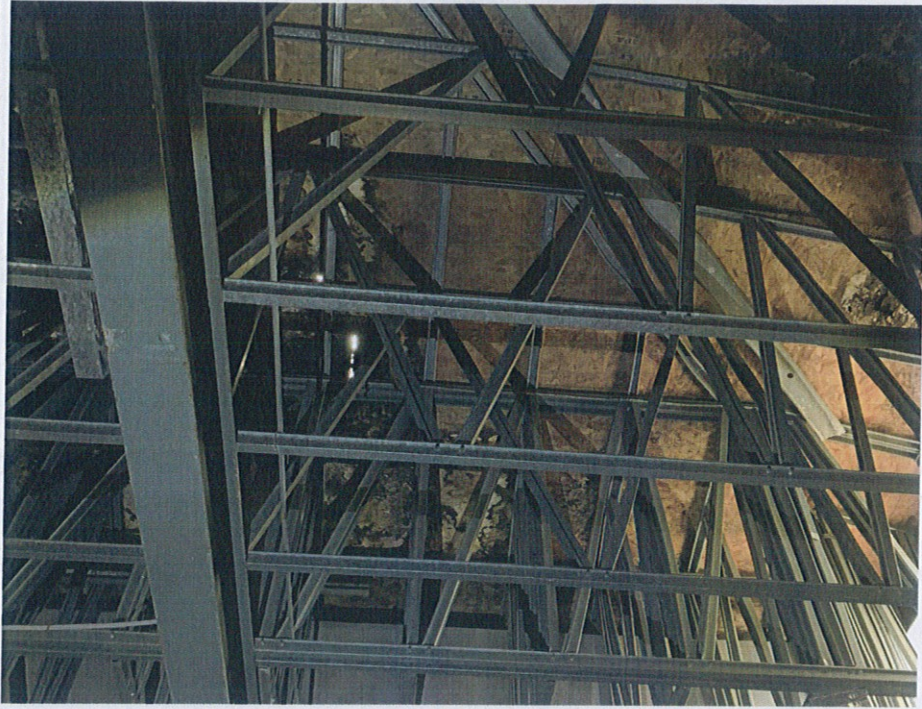
| 构件位置 | 照片 | 安全性等级 |
|---|--|---|
| 屋盖 4~5×F~G<br>破损 | | Cu |

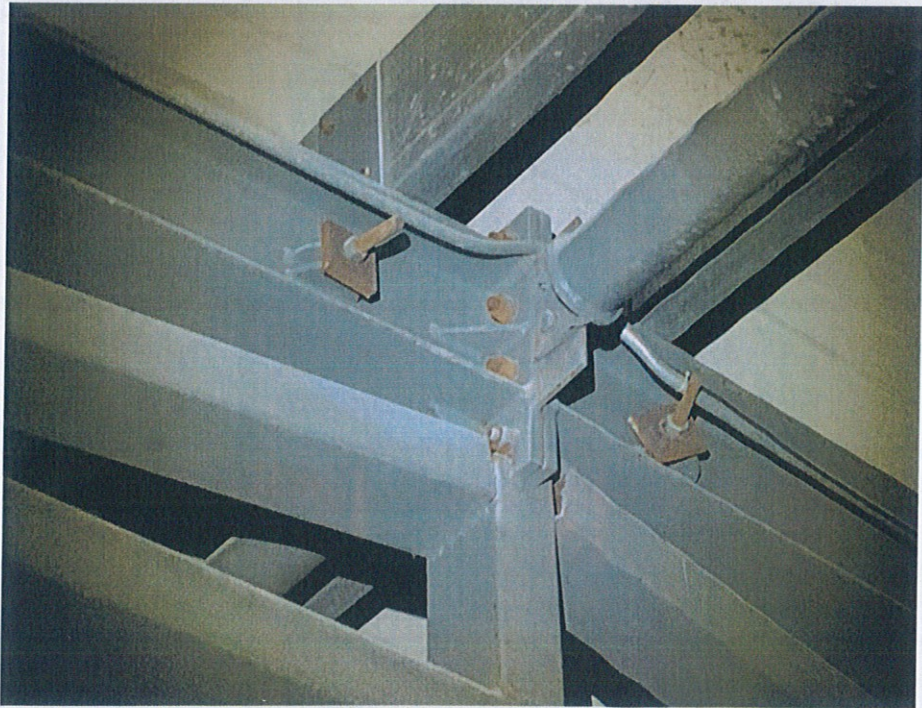
| 构件位置 | 照片 | 安全性等级 |
|---|--|---|
| 屋盖钢梁<br>3×G~H 螺栓节点<br>点锈蚀 | | Cu |
